BACKA 866:260

Lillhagsvägen 9

**Besiktningssuppgifter**

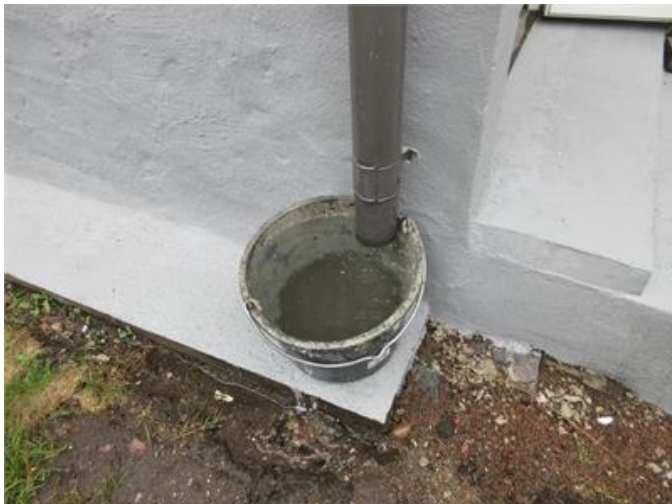
Mark: Berget lutar mot grunden samt att växter och rabatter förekommer i dess närhet. Detta utgör ökad risk för fuktpåverkan på såväl grund som källare med risk för fuktskador som följd. När vatten från stuprör/värmepump inte leds bort genom dagvattenledningar utan får rinna ut i anslutning till byggnaden finns det en risk att man ökar fukttillskottet i grundkonstruktionen som då kan orsaka skador i byggnaden.

Regnvatten släpps på marken intill hus

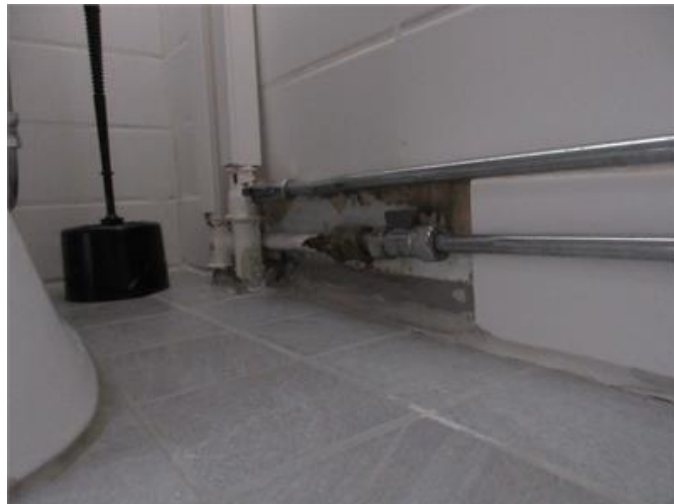
Toalett		X			I golvet noterades rörgenomföringar. Kakel är inte monterat på väggen bakom vattenrören, se kommentar/riskanalys.
Kök		X			Fuktskydd finns inte under frys samt diskbänkens vatteninstallationer (skadeförebyggande åtgärd). På ytterväggen finns el lös el-kontakt.
Vardagsrum	X				Inget att notera.
Veranda	X				Inget att notera.
Matsal	X				Inget att notera.
Sovrum 1	X				Inget att notera.
Övre plan					
Hall	X				Inget att notera.
Duschrum		X			Kvalitetsdokument finns inte tillhanda på renoverat våtrum. I golvet noterades genomföringar för vattenrör. Bristfälligt fall mot golvbrunn noterades på golvet utanför duschplatsen, se kommentar/riskanalys.
Allrum	X				Inget att notera (tidigare kök).
Sovrum 2	X				Inget att notera.
Klädkammare	X				Inget att notera.
Vardagsrum	X				Inget att notera.
Sovrum 3	X				Inget att notera.
Klädkammare	X				Inget att notera.
Sovrum 4	X				Inget att notera.
Vind		X			Lokala missfärgningar och mikrobiell påväxt noterades lokalt på yttertakets insida, se kommentar/riskanalys. Taket är besiktigt från vindluckan i taket, langång saknas i vindbjälklaget.

Toalett: Rör genomföringar i golv samt okaklad del av vägg medför risk för fukt att tränga ner i underliggande konstruktioner med skador som följd.

Okaklad vägg i toalett
