**Fastighetsuppgifter**

Tahult 3:109

Grönsångarvägen 37

| Uppdragsnummer | O21564 |

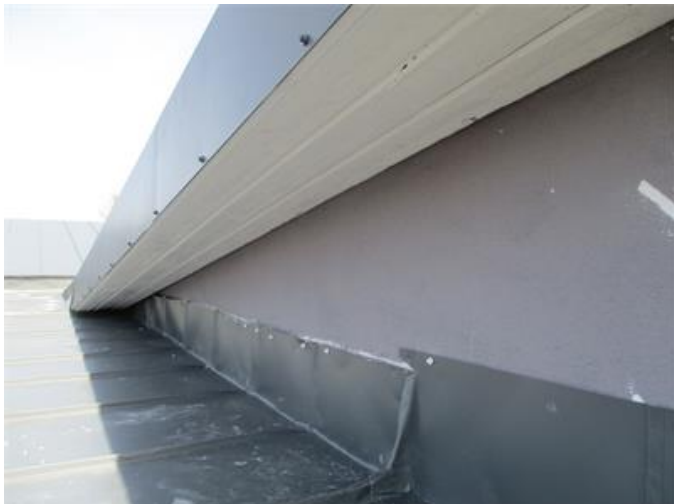
| Besiktningsresultat | | | | | |
|---|---|---|---|---|---|
| Yttertak | | X | | | På huset noterades att takplåten på balkongen är bristfälligt infäst i fasaden. I övrigt noterades två lågpunkter i takplåten, se bilder samt kommentar/riskanalys. |

Takplåt bristfälligt infäst i fasad

**Yttertak:** När brister förekommer i plåtarbeten finns det en risk att vatten kan tränga in och orsaka skador som påverkar fastigheten och inomhusmiljön negativt. Då mindre lågpunkter förekommer i taket och konstruktionen är sådan att vattensamlingar dunstar bort i stället för att rinna bort kan koncentrationen av föroreningar till sist bli så stor att tom aluminium angrips.

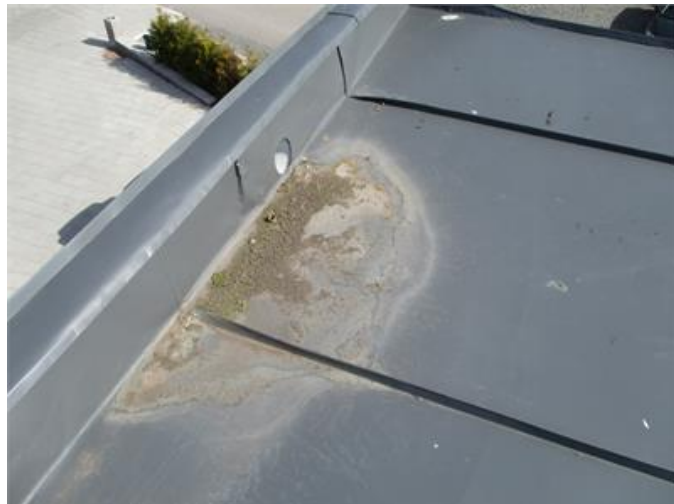
Exempel på lågpunkt i takplåt
