**Fastighetsuppgifter**

Tolered 18:6

Toredalsgatan 106

## Bilaga 1 för kontroll av valda konstruktioner

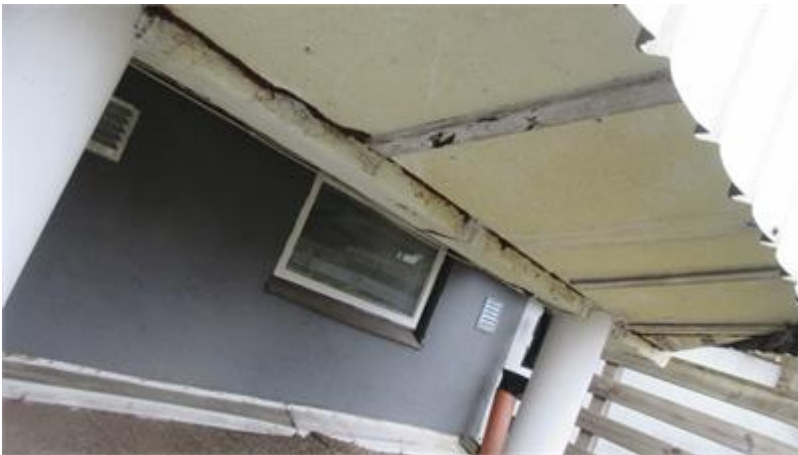
| Byggnadsdel | Plintgrund |
| Konstruktionsdel | Blindbottenbrädor |
| Konstruktionsuppbyggnad | Bärlag av organiskt material. |

Samtliga mätningar är stickprovskontroller. Gränsen för mikrobiell tillväxt i trä går vid ca 17% fuktkvot. Undersida bärlag är isolerat med cellplast, detta medför att bärlag inte gått att besiktiga. Fuktkvoten uppmättes till ca 12% i blindbottenbrädor.

Plintgrunder är generellt ansett som riskkonstruktion för fuktskador, då utomhusmiljö råder. Vanligt är även att plintar rör sig och orsakar skevheter i bjälklaget.
