**Fastighetsuppgifter**

Plogen 31

Skogsvaktarvägen 4

| Uppdragsnummer | O19814 |

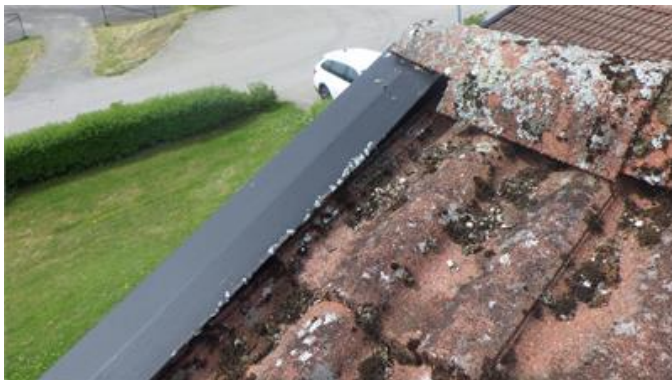
| Besiktningsresultat | | | | | |
|---|---|---|---|---|---|
| Tak | | X | | | Taktäckningen har en äldre standard, plåten över vindskivorna täcker inte ut över takpannorna, se kommentar/riskanalys. |

**Tak:** Då taktäckningen är av äldre standard och det noterades brister i plåtarbetena har det ett minskat motstånd mot vatteninträngning. Detta i sin tur kan leda till fuktskador på takkonstruktionen vilket kan påverka byggnaden och dess inomhusklimat negativt.

Bristfällig plåt på yttertaket

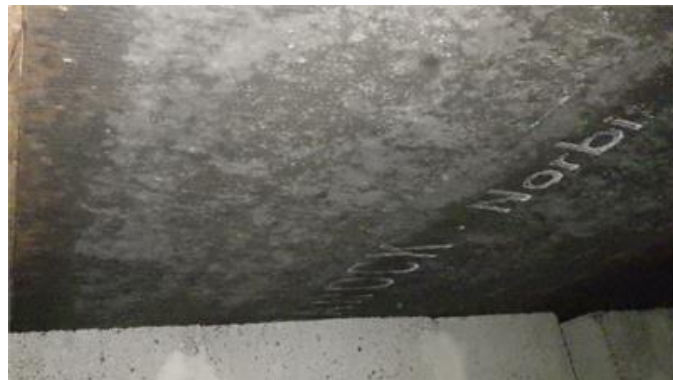
| Besiktningsresultat | | | | | |
|---|---|---|---|---|---|
| Krypgrund | | | X | | Krypgrunden är en riskkonstruktion. Det noterades mikrobiell påväxt på undersida bjälklaget samt att grundmuren och sanden, som ligger ovanpå plastfolien, bitvis är blöt, se kommentar/riskanalys. |

**Krypgrund:** Huvudbyggnaden är uppförd över krypgrundsutrymme. Utifrån erfarenhet betraktas krypgrunder som riskkonstruktioner. På grund av förhöjd fuktstatus- dels orsakad av fuktvandring från marken och dels orsakad av uteluft som släpps in i grunden främst under den varma tiden av året – kan följdskador med negativ inverkan på såväl byggnaden som inomhusmiljön uppstå i utrymmet och angränsande konstruktioner (t.ex. överliggande bjälklag och uppreglad golvkonstruktion). En fortsatt teknisk undersökning rekommenderas för att utreda orsak och omfattning till skadorna i krypgrunden.

Mikrobiell påväxt på undersida bjälklaget i kryppgrunden

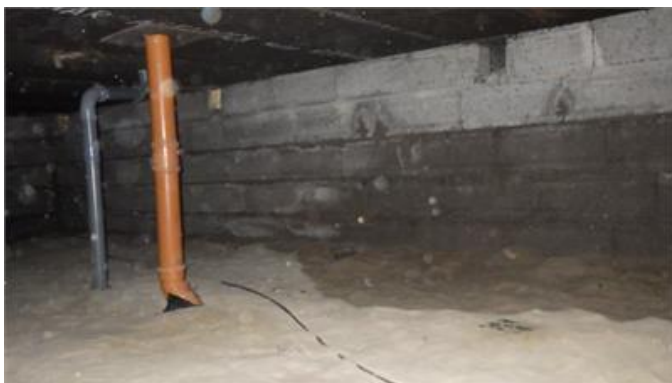
Blöt sand i kryppgrunden
