Lundby 2:27

Lundby 380

Uppdragsnummer	O18003
Besiktningdatum	2021-11-12
Besiktningföretag	OBM Besiktning Väst AB
Besiktningförrättare	Roger Gustafsson
Närvarande	Säljare
Giltig till och med	2022-11-11

Byggnadsbeskrivning 2-plans hus i suterräng	Byggnadsår 1988
Till eller ombyggnad	Övrigt Huset är möblerat

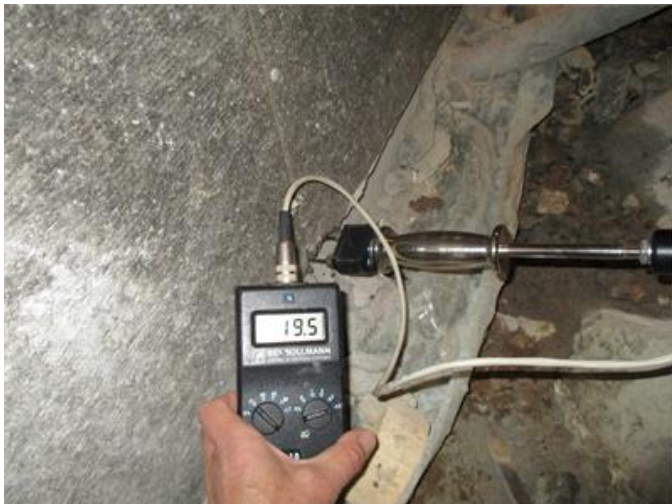
Fuktmätning i väggsyll i vägg mellan pentry och krypgrund

Avvikande mikrobiell lukt upplevdes i konstruktionen och fuktvärden över gränsvärdet för mikrobiell tillväxt uppmättes. Fuktkvoten uppmättes till 23,7 % i väggsyll matplast och 19,5 % i väggsyll mot krypgrund.

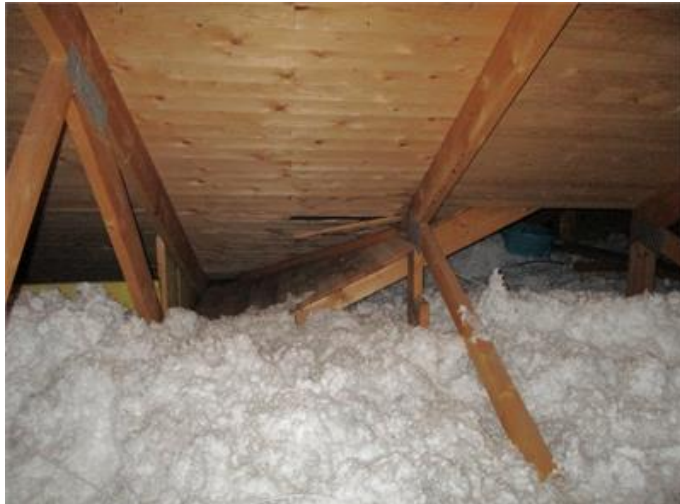
Missfärgningar på takbotten i rännal och bräda har släppt från taket

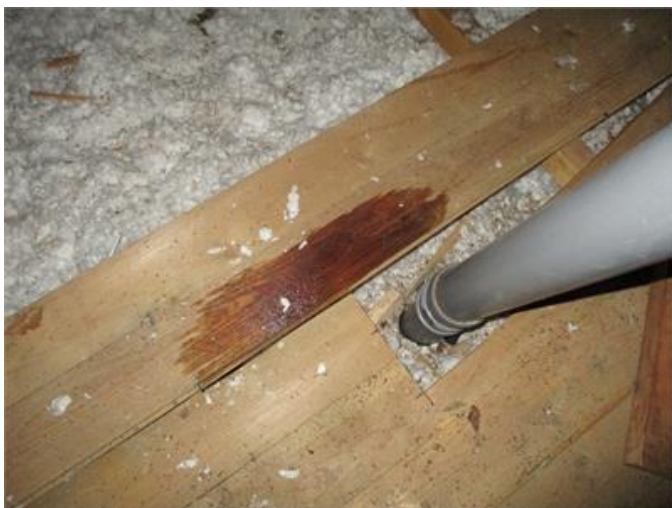
Fuktfleck på golvet i vind efter läckage från avloppsluftare

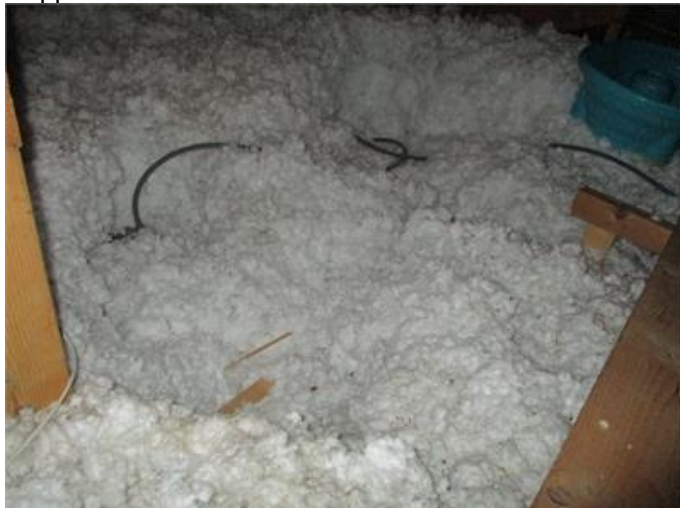
Isoleringen i vindsbjälklaget är borttagen på flera ställen

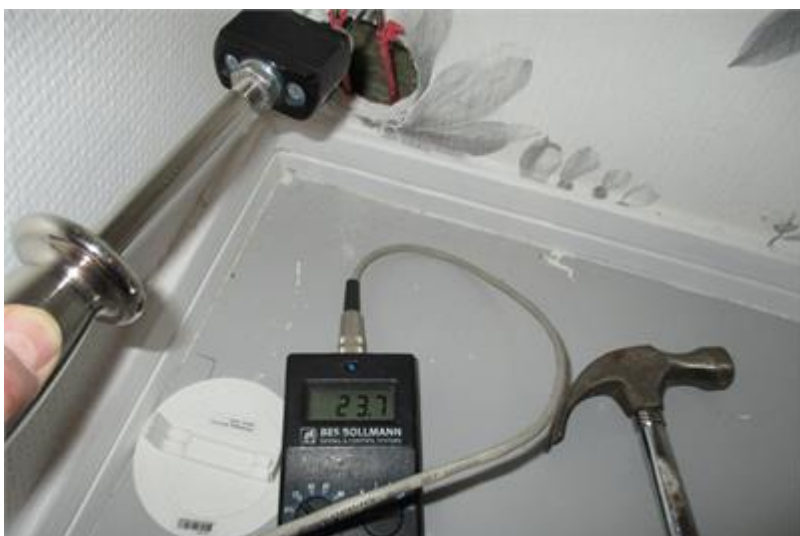
Bilaga 1 för kontroll av valda konstruktioner

Kontroll av konstruktionen gjordes via stickprovsmässig håltagning i påreglad yttervägg i matplats samt i vägg mot krypgrund.

Vid kontroll av konstruktion uppmättes fuktkvoter över gränsvärdet för mikrobiell aktivitet och en avvikande lukt upplevdes. För att kontrollera orsak och omfattning till förhöjda fuktvärden och lukten samt för att få ett åtgärdsförslag med eventuella kostnader rekommenderas att besiktningen kompletteras med en fördjupad undersökning. Undersökningen bör utföras av en fackman och gäller hela grundkonstruktionen.

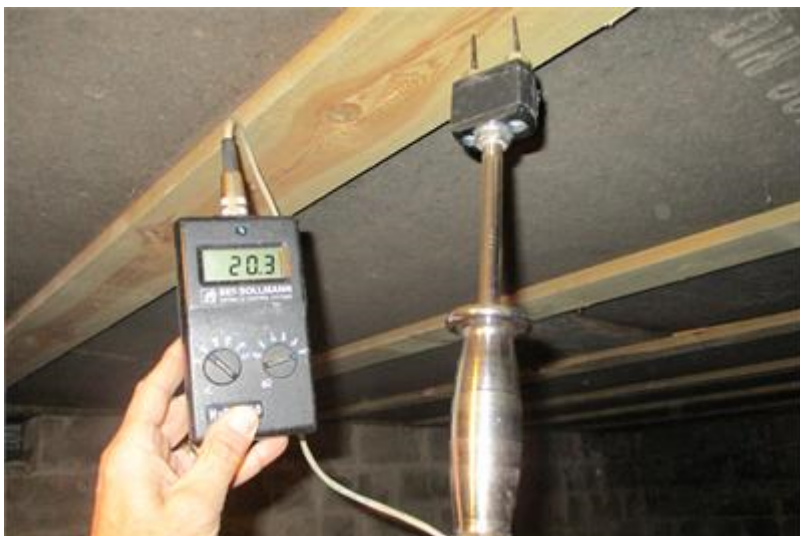
Bilaga 2 för kontroll av valda konstruktioner

Kontroll av konstruktionen gjordes via tre stickprovsmässiga fuktmätningar i undersida träbjälklag och ytterväggsyll. Fuktkvoten uppmättes till ca 20 %.

Utifrån erfarenhet betraktas krypgrunder som riskkonstruktioner. På grund av förhöjd fuktstatus- dels orsakad av fuktvandring från marken och dels orsakad av uteluft som släpps in i grunden främst under den varma tiden av året – kan följdskador med negativ inverkan på såväl byggnaden som inomhusmiljön uppstå i utrymmet och angränsande konstruktioner (t.ex. överliggande bjälklag och uppreglad golvkonstruktion).
Möjligheten finns att installera en för ändamålet avsedd krypgrundsavfuktare för att över tid säkerställa ett torrt klimat i grunden. Samtidigt rekommenderar vi också en fördjupad undersökning av grunder på övriga brister/skador.
