Överlåtelsebesiktning

Överlåtelsebesiktning av fast egendom enligt jordabalken för
Sävelycke 6:43.

Larsavägen 13, 442 97 Kode

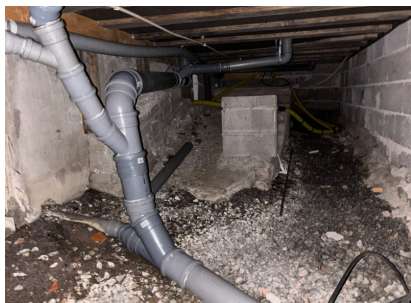
Krypgrund I krypgrunden noteras mikrobiell påväxt på blindbottenbrädor
Den mikrobiella påväxten indikerar att grunden delar av året är så fuktig att mikroorganismer utvecklas. För att undvika detta så måste grundens klimat bli torrare, detta kan exempelvis göras genom installation av en s.k sorptionsavfuktare vars uppgift är att hålla luftfuktigheten på en så låg nivå att en tillväxt av mikroorganismer ej är möjlig.

Vidare noteras att maren är fuktig då vatten tränger in från berget samt att plast/krypgrundsisolering ej monterats mot mark/berg.

I öppning för grundmur mot betongplattan bedöms att rasskydd saknas bakom frigoliten. om makadam tränger in i krypgrunden bör stabilare rasskydd monteras.

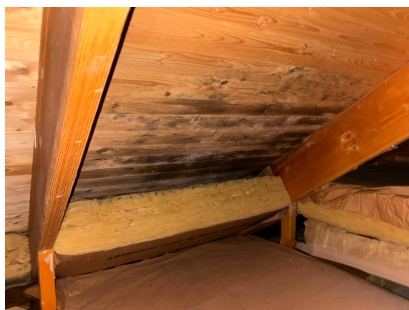
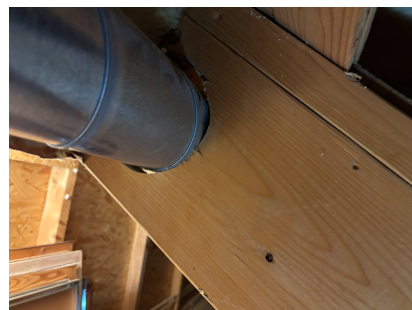
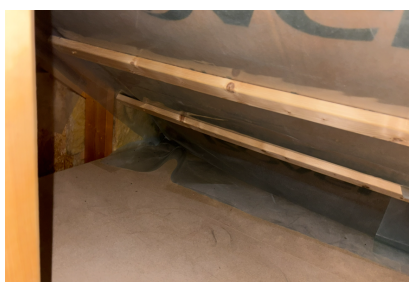
Sidovind 1 & 2	Mikrobiell påväxt/ missfärgningar noteras på underlagstaket ovan sovrumen. Vidare noteras att diffusionsplast saknas lokalt i tak ovan sovrummet samt att diffusionsplasten i den mindre sidovinden är otät. I två takstolar iden större sidovinden har stora hål tagits upp för genomföring av ventilationsrör. Risk finns att bärigheten påverkas.
----------------	--

En vidare teknisk undersökning rekommenderas för att konstatera orsak/ omfattning. Denna utredning bör byggentreprenör kunna utföra tillsammans med ventilationstekniker.
