## Överlåtelsebesiktning

Överlåtelsebesiktning av fast egendom enligt jordabalken för  
Tumlehed 2:213.

### Trolldalsvägen 4, 423 43 Torslanda

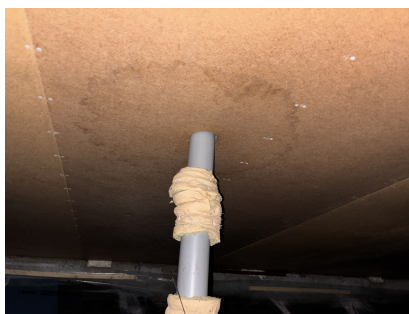
| Krypgrund | <p>I husets krypgrund finns en krypgrundsavfuktare installerad.</p> <p>Lokalt på blindbottenskivor noteras mikrobiell påväxt som bedöms härstamma från tiden innan installation av krypgrundsavfuktare.</p> <p>Syftet med denna installation är att genom avfuktning hålla fuktigheten i grunden på en så låg nivå att ingen tillväxt av mikroorganismer är möjlig. För att detta skall fungera är det viktigt att installationen servas årligen med bl.a. filterbyte och kontroll av inställningar så att fuktigheten inte stiger.</p> <p>Vid fuktkvotsmätning uppmättes fuktkvoten till 15,5% och normal lukt upplevdes i utrymmet.</p> <p>Risk för mikrobiell tillväxt föreligger om den relativa fuktigheten (RF) i den omgivande luften är över 75% vilket i furuvirke motsvarar en fuktkvot (FK) på 17%.</p> <p>Lokal fuktmarkering noteras kring köksavloppet. Vid Fuktindikering noterades inga avvikelser.</p> |

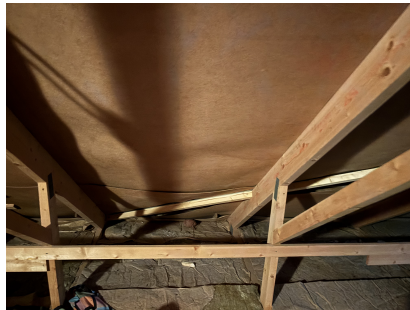
Underlagstaket består av skivmaterial utan yttre täckning av fuktspärr/ papp.

Då underlagstaket består av skivmaterial, finns risk att vatten som tränger in via otätheter/ under takpannorna orsakar fuktskador på skivorna (detta har till viss del redan skett och är vanligt förekommande på denna typ av konstruktion).och vidare ner i konstruktionen. Det rekommenderas att årlig översyn utförs av taket och att exempelvis eventuella trasiga pannor byts ut. Vindpappen på gavlar är lokalt trasig och framtida dellagning rekommenderas.
