Tolered 17:3

Kringelgatan 22B

**Besiktninguppgifter**

Bilaga 1 för kontroll av valda konstruktioner

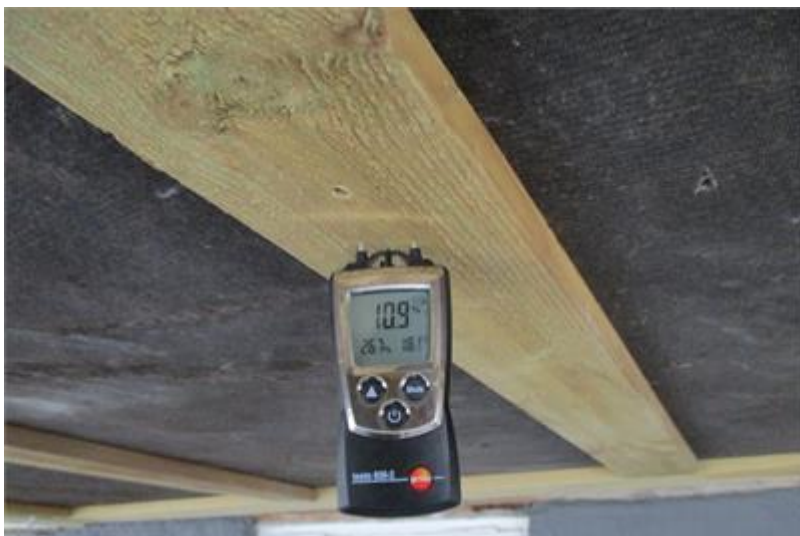
Två stickprovsvis fuktmätningar utfördes i impregnerade brädor i undersidan av golvbjälklaget. Fuktkvoten mättes till ca 11 % vilket är under det kritiska gränsvärdet för mikrobiell tillväxt.

Tillbyggnaden är uppförd över plintgrundsutrymme. Utifrån erfarenhet betraktas plintgrunder som riskkonstruktioner. På grund av förhöjd fuktstatus- dels orsakad av fuktvandring från marken och dels orsakad av uteluft som släpps in i grunden främst under den varma tiden av året – kan följdskador med negativ inverkan på såväl byggnaden som inomhusmiljön uppstå i utrymmet och angränsande konstruktioner (t.ex. överliggande bjälklag och uppreglad golvkonstruktion).

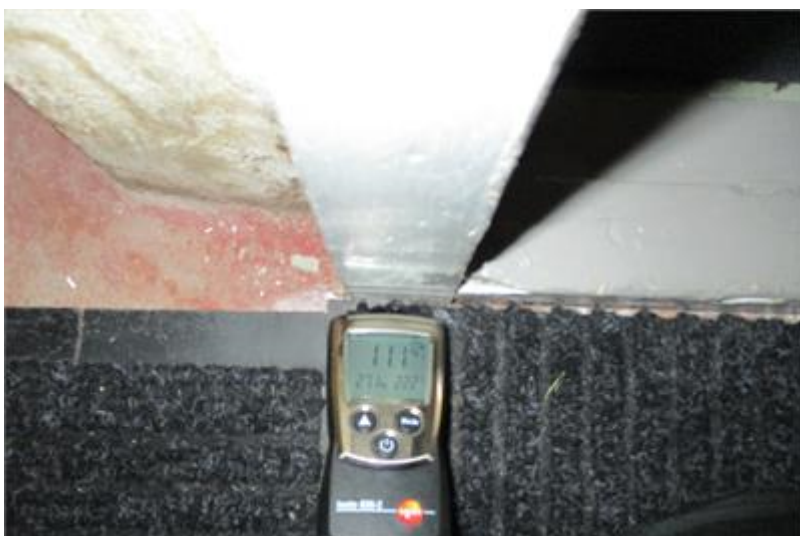
Två stickprovvis fuktmätningar utfördes i träkonstruktioner i kontakt med betongplattan. Fuktkvoten mättes till 11, % vilket är under det kritiska gränsvärdet för mikrobiell tillväxt.

Byggnaden är uppförd över källare. Äldre källare av detta slag utsätts i regel mer eller mindre för permanent fuktpåverkan från angränsande mark vilket kan medföra puts/färgsläpp på väggar. Täta skikt bör undvikas mot golv- och väggytor för att minska risken för fuktspridning i väggar och förtvålning av fästmassor etc. Utifrån erfarenhet är det också känt att konstruktioner och beläggningar/beklädnader med organiska material mot golv- och väggytor bör undvikas, då fuktpåverkan och mikrobiell tillväxt och rötskador kan uppstå i sådana.
