**Fastighetsuppgifter**

Bräcke 2:14

Diakonissgatan 7

## Bilaga 1 för kontroll av valda konstruktioner

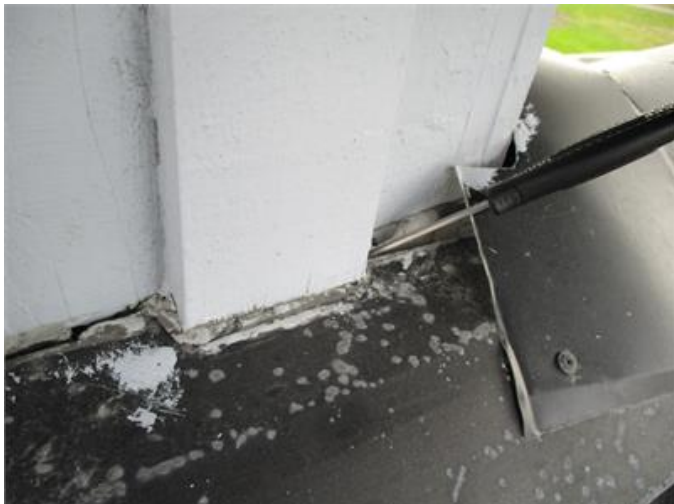
| Besiktningsresultat | | | | | |
|---|---|---|---|---|---|
| Yttertak | | X | | | På taket ovanför entréhallen noterades otätheter i vattplåten mellan entrétak och husfasad, se kommentar/riskanalys. |

**Yttertak:** Plåtdetaljer skall hindra fukt att tränga in i angränsande konstruktioner. När plåtdetaljerna är otäta vid sina infästningar eller när de saknas finns det en risk att vatten kan tränga in och orsaka skador som påverkar fastigheten och inomhusmiljön negativt.

Otättheter i vattplåt på entrétag vid infästning i husfasad

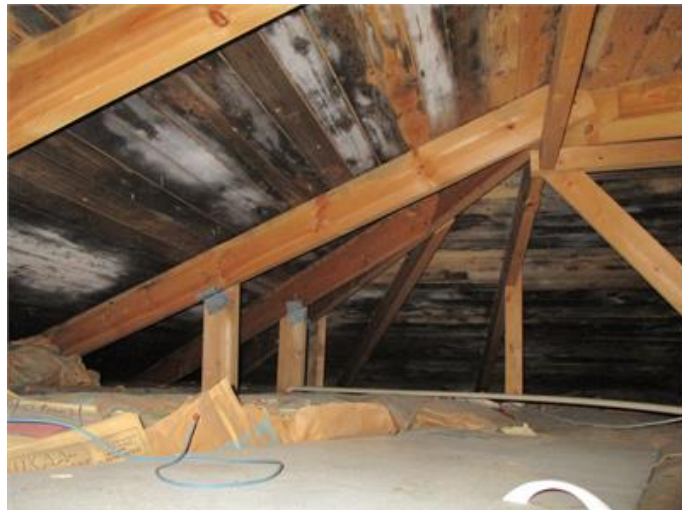
| Besiktningsresultat | | | | | |
|---|---|---|---|---|---|
| Vind | | | x | | Lokala missfärgningar och mikrobiell påväxt noterades på insidan av yttertak. Isoleringen i vindsbjälklaget ligger utmed takfoten mot yttertak. Ventilationsrör (eternitrör) från bostaden avslutas på vinden. I vinden noterades också en avvikande lukt. Se kommentar/riskanalys. |

**Vind:** Missfärgningarna på insidan yttertaksbrädor på vind visar på att det förekommit inläckage. Det finns inget som tyder på ett pågående läckage men vinden bör ändå hållas under uppsikt med jämna mellanrum för kontroll av eventuella läckage. Missfärgningarna kan också ritas in och ökar det i omfattning tyder det på inläckage och takläggare kontaktas. Några vindavledare för luftspalter finns inte monterade vilket medför att isoleringen utmed takfoten ligger mot yttertaksbrädorna. Risk finns för kondens med skador som följd.

När det finns brister i tätningen mellan ett kallt (vind) och ett varmt (bostad) utrymme finns det en risk att relativt varm och fuktig luft kommer ut från det varma utrymmet till det angränsande kalla utrymmet och träffar en kall yta och kondenserar. Mikrobiell missfärgning på yttertakskonstruktionen är en indikering på att inneluften har kommit ut i vinden så att ett gynnsamt klimat för en mikrobiologisk (mögel, bakterier och röta) tillväxt har uppstått. Det kan vara en indikering på att ventilationen inomhus är undermålig. Får detta fortgå finns det en risk att man kan få skador på konstruktioner som i en förlängning påverkar byggnaden och inomhusmiljön negativt. I vinden noterades också en avikande lukt (rök). Vi rekommenderar att en fackman kontaktas för bedömning av skador/brister i vind.

Mikrobiell påväxt på yttertaketets insida i vind

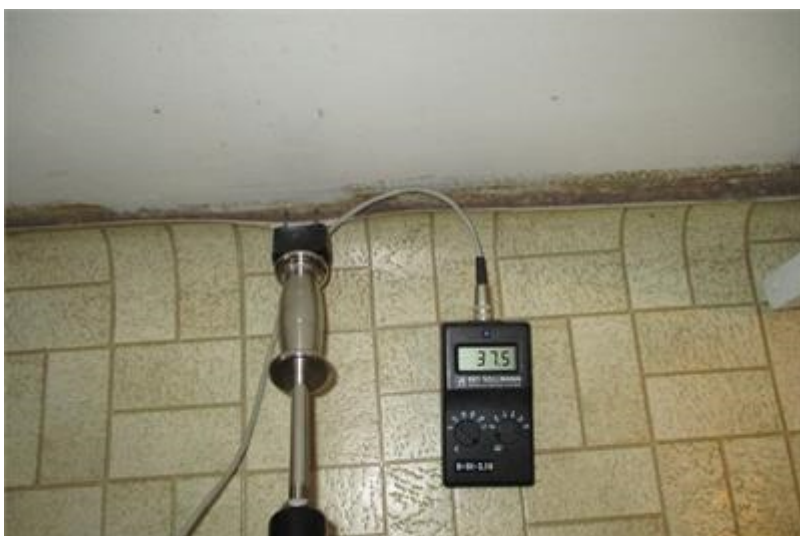
Kritiskt gränsvärde för mikrobiell tillväxt (mögel/bakterier mm) är ca 17 % fuktkvot (FK) i trä och för rötsvampstillväxt ca 28 %.

Tre stickprovvis fuktmätningar utfördes i träväggar i källaren. Fuktkvoten i sovrums 1 mättes till 19 %, torkrum 37 % och matkällare 18 % vilket är över det kritiska gränsvärdet för mikrobiell tillväxt.

Vid kontroll av konstruktion uppmättes fuktkvoter över gränsvärdet för mikrobiell aktivitet. För att kontrollera orsak och omfattning till förhöjda fuktvärden samt för att få ett åtgärdsförslag med eventuella kostnader rekommenderas att besiktningen kompletteras med en fördjupad undersökning. Undersökningen bör utföras av en fackman och gäller hela grundkonstruktionen.
