**Fastighetsuppgifter**

Fastighetsbeteckning  
Backa 174:12  
Adress  
Oxerödsgatan 18  
422 43 Hisings Backa

| Internt uppdragsnummer | O16392 |
| Besiktningdatum | 2021-04-13 |

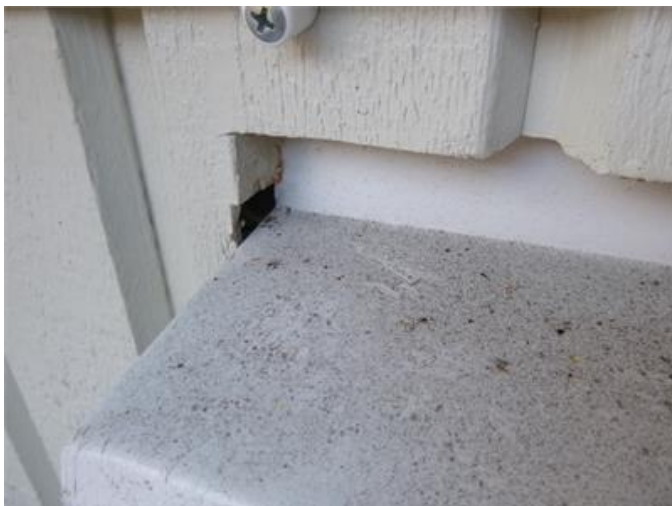
| Besiktningsresultat | | | | | |
|---|---|---|---|---|---|
| Fönster/Dörrar | | X | | | Otättheter noterades vid enstaka fönsterplåt. Vissa dörrar är i behov av målning/underhåll. Se kommentar/riskanalys. Bild 1 |

Om plåtdetaljer är otäta/bristfälliga finns det en risk att vatten kan tränga in och orsaka skador som påverkar fastigheten negativt.

Bilden visar otätheter vid fönsterplåt.

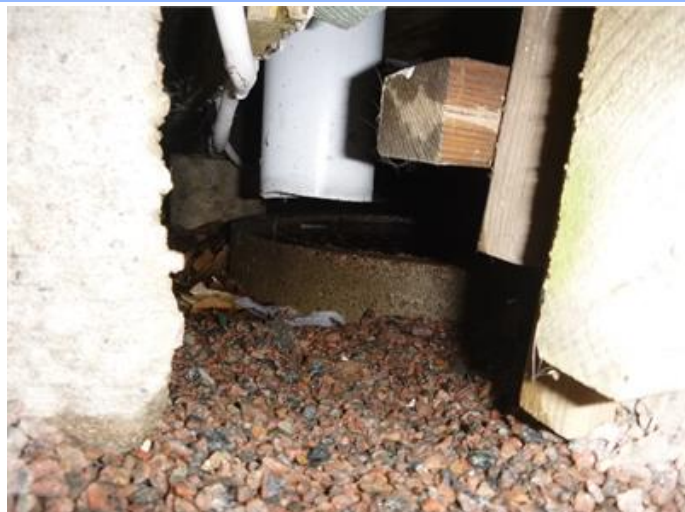
| Besiktningsresultat | | | | | |
|---|---|---|---|---|---|
| Stuprör | | X | | | Stuprören är bristfälligt anslutna till markbrunn, vilket kan påverka byggnaden negativt. Bild 2 |

Bilden visar stuprör som är bristfälligt ansluten till markbrunn.

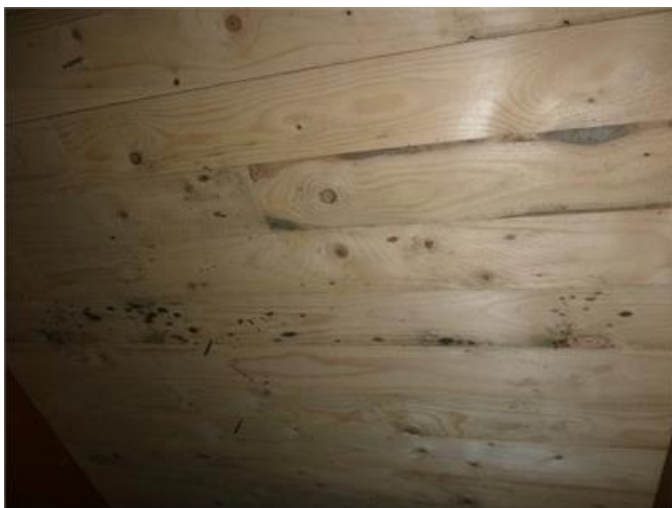
| Besiktningsresultat | | | | | |
|---|---|---|---|---|---|
| <b>Vind</b> | | X | | | Mikrobiell påväxt förekommer på underlagstaket, se kommentar/riskanalys. Bild 3 |

Om det finns brister i tätningen mellan ett kallt och ett varmt utrymme finns det en risk att relativt varm och fuktig luft kommer ut från det varma utrymmet till det angränsande kalla utrymmet och träffar en kall yta och kondenserar. Missfärgning på yttertakskonstruktionen är en indikering på att inneluften har kommit ut i vinden så att ett gynnsamt klimat för en mikrobiell tillväxt har uppstått. Det kan vara en indikering på att ventilationen inomhus är undermålig. Får detta fortgå finns det en risk att man kan få skador på konstruktioner som i en förlängning påverkar byggnaden negativt.

Bilden visar mikrobiell påväxt på underlagstaket.
